# Rapport de visite

Objet de la demande :  
Recherche de fuite Mme CHABANI R+5 et Mme HERMANT R+6 – Bâtiment 10

Site N°05850  
Copropriété du,  
10, Rue Camille Claudel  
93400 SAINT OUEN

Rédacteur : **Mesut YILDIRIM**  
Intervenant : **César CORDEIRO**  
Date : **15/09/2026**  
Version : **26-RF-009**

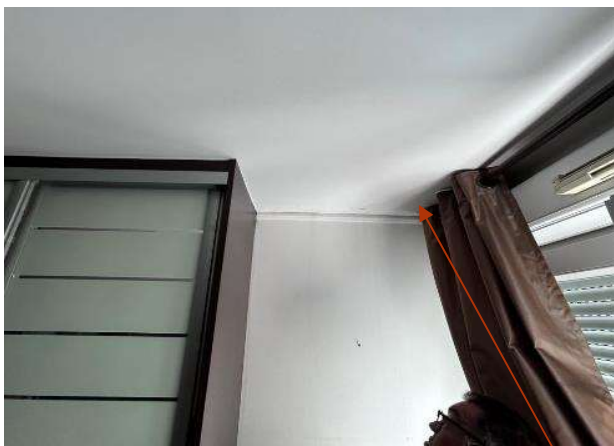
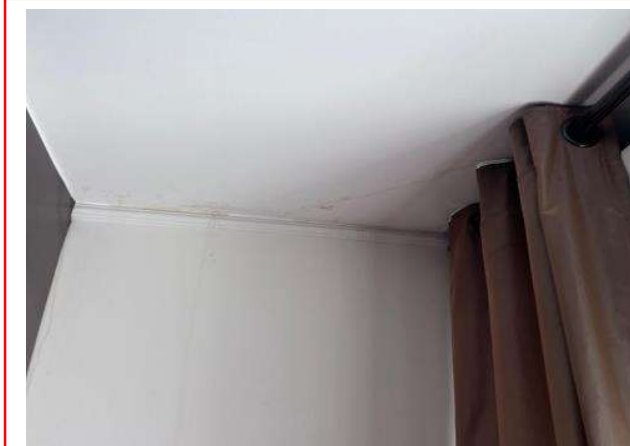
### 2.1. Appartement de Mme CHABANI au R+5 - Chambre

Nous notons des traces de coulures et d'humidité en cueilli du plafond.

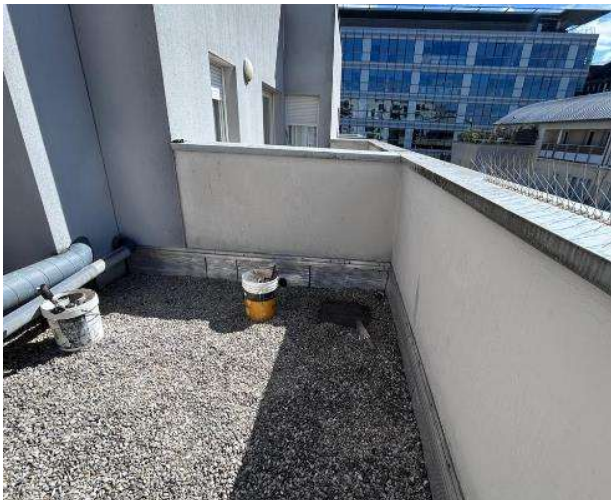
## 2.2 Toiture-terrasse au R+6 – Sondage N°1

Localisation du sondage.

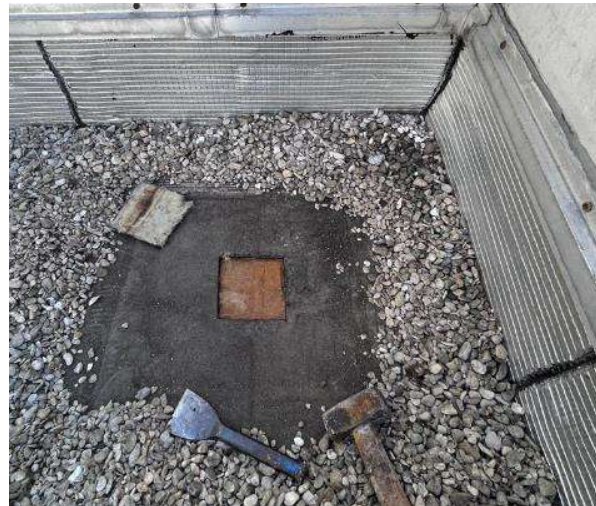
- Protection gravillonnée.
- Etanchéité bicouche bitumineuse.
- Isolant en mousse de polyuréthane 80mm mouillé.
- Pare vapeur.
- Élément porteur en maçonnerie.

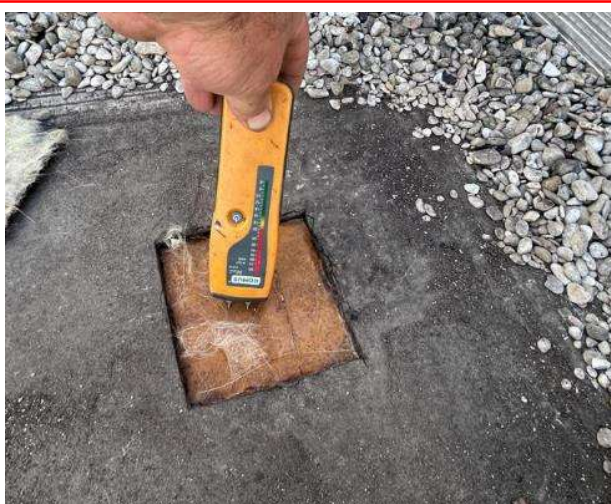
Le complexe d'étanchéité est défaillant.

Les sondages réalisés nous ont révélés la défaillance du complexe d'étanchéité.

- Reprise 14m<sup>2</sup> du complexe d'étanchéité en mesure conservatoire (zone verte).

- Réfection totale du complexe d'étanchéité (zone rouge)

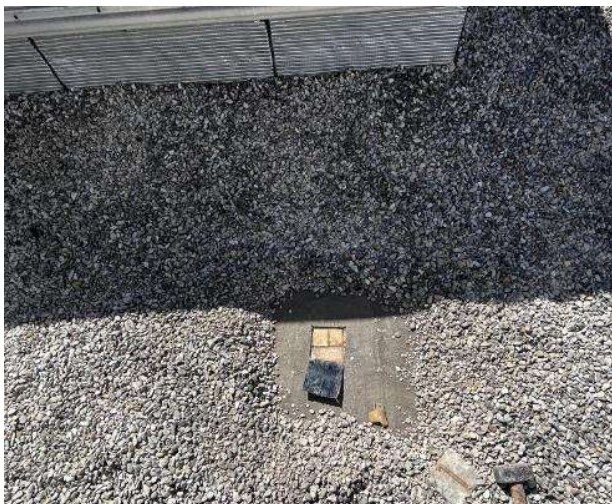
### 2.3 Toiture-terrasse au R+6 – Sondage N°2

Localisation du sondage.

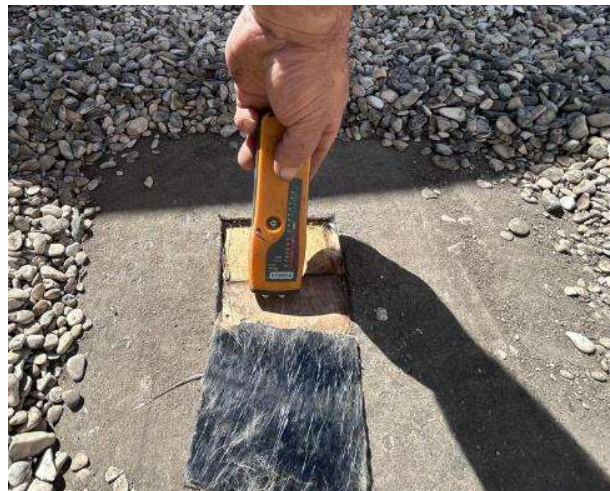
- Protection gravillonnée.
- Etanchéité bicouche bitumineuse.
- Isolant en mousse de polyuréthane 80mm mouillé.
- Pare vapeur.
- Élément porteur en maçonnerie.

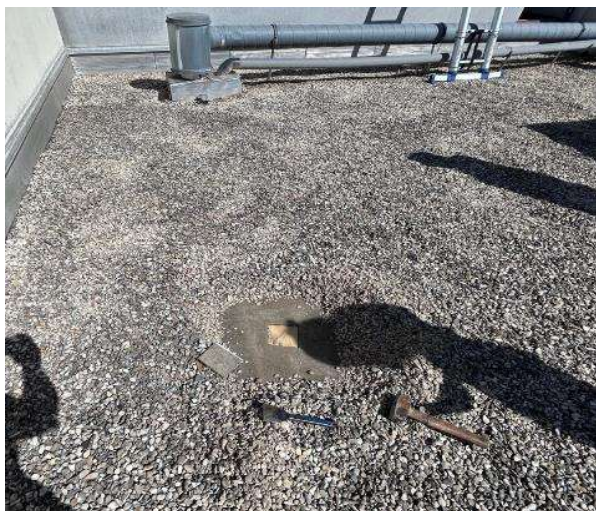
## 2.4 Toiture-terrasse au R+6 – Sondage N°3

Localisation du sondage.

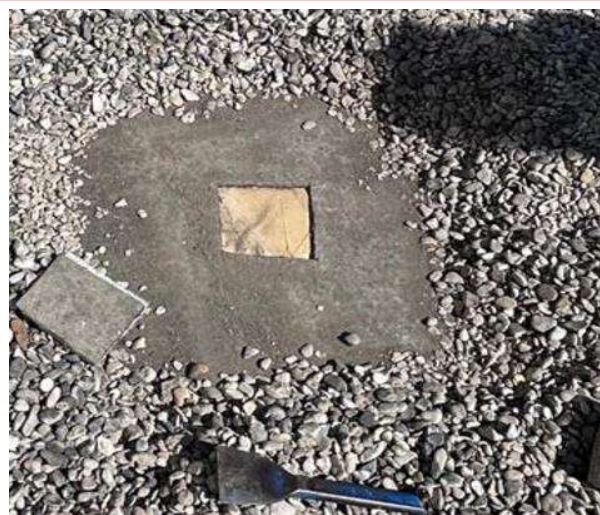
- Protection gravillonnée.
- Etanchéité bicouche bitumineuse.
- Isolant en mousse de polyuréthane 80mm sec.
- Pare vapeur.
- Élément porteur en maçonnerie.

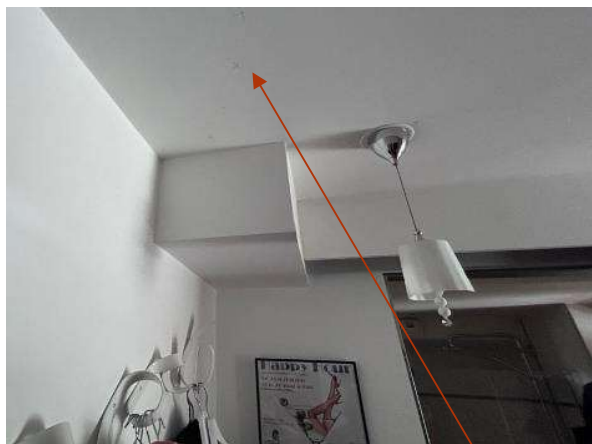
## 2.5 Appartement de Mme HERMANT au R+6

Nous notons de légers cloquages de la peinture au droit du plafond. Nous n'avons pas de fuite active.

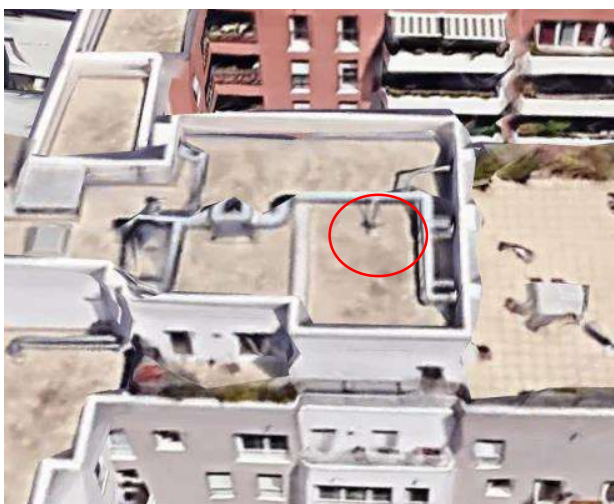
## 2.6 Toiture-terrasse au R+7 - Sondage

Localisation du sondage.

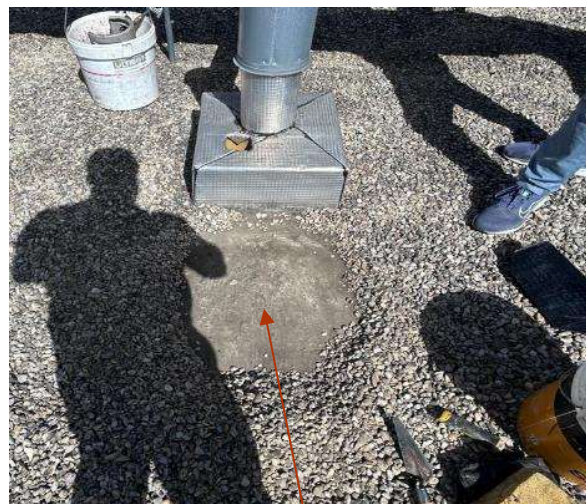
- Protection gravillonnée.
- Etanchéité bicouche bitumineuse.
- Isolant en mousse de polyuréthane 80mm sec.
- Pare vapeur.
- Élément porteur en maçonnerie.

Le sondage réalisé nous a révélé un complexe iso-étanche sec.
