# Rapport de visite

Objet de la demande :  
Recherche de fuite Mme CHABANI R+5 et Mme HERMANT R+6 – Bâtiment 10

Site N°05850  
Copropriété du,  
10, Rue Camille Claudel  
93400 SAINT OUEN

Rédacteur : **Mesut YILDIRIM**  
Intervenant : **César CORDEIRO**  
Date : **15/09/2026**  
Version : **26-RF-009**

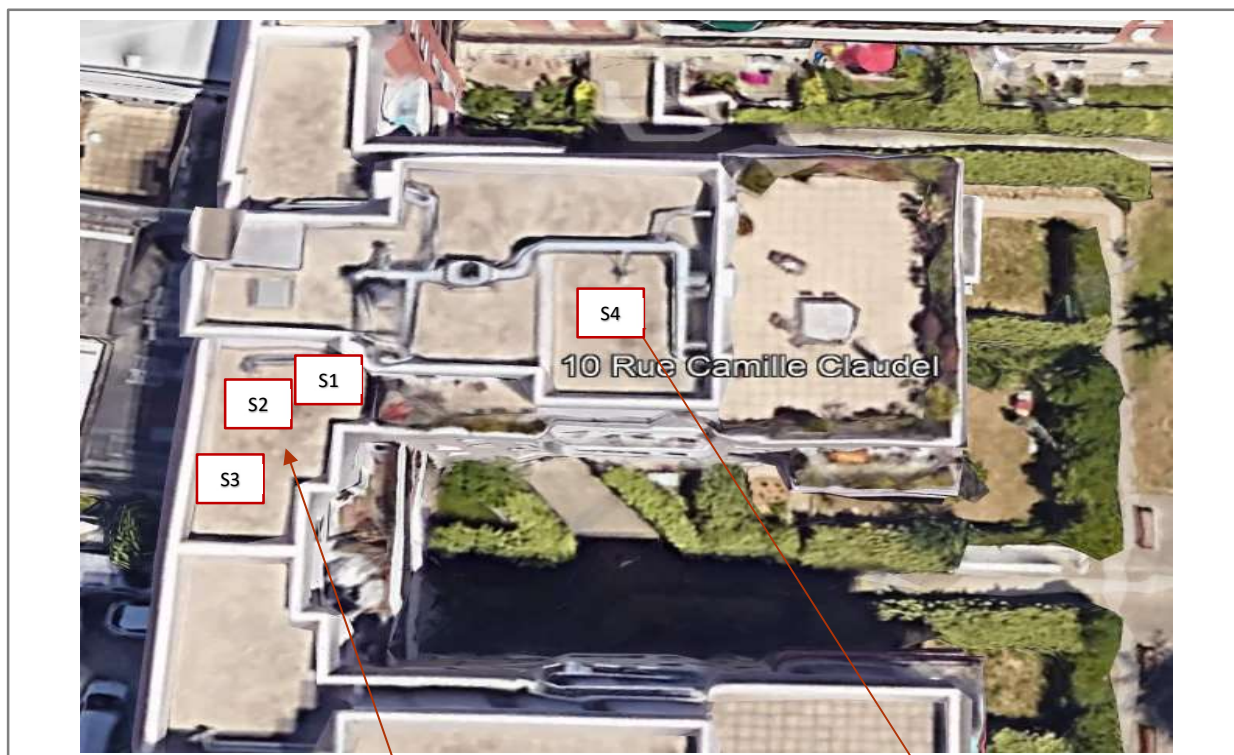
## 1. Localisation

Localisation de la toiture-terrasse (R+6) au-dessus de Mme CHABANI

Localisation de la toiture-terrasse (R+7) au-dessus de Mme HERMANT
